DOSSIER DE DIAGNOSTICS TECHNIQUES

30, rue Emile Combes
83340 LE LUC

Constat amiante avant-vente, Etat relatif à la présence de termites, Métrage (Loi Carrez), Exposition au plomb (CREP), Diag. Installations Electricité, Diagnostic de Performance Energétique, Etat des Risques et Pollutions.

Draguignan, le 08/06/2022

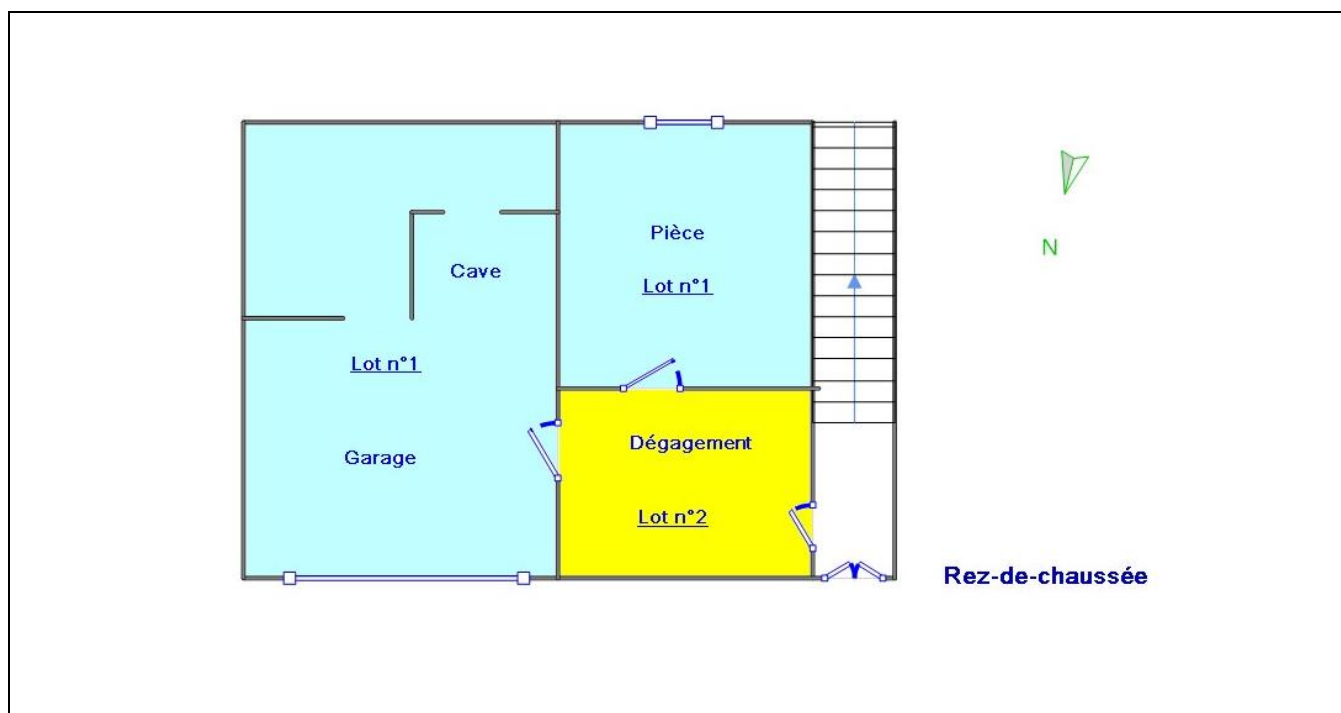
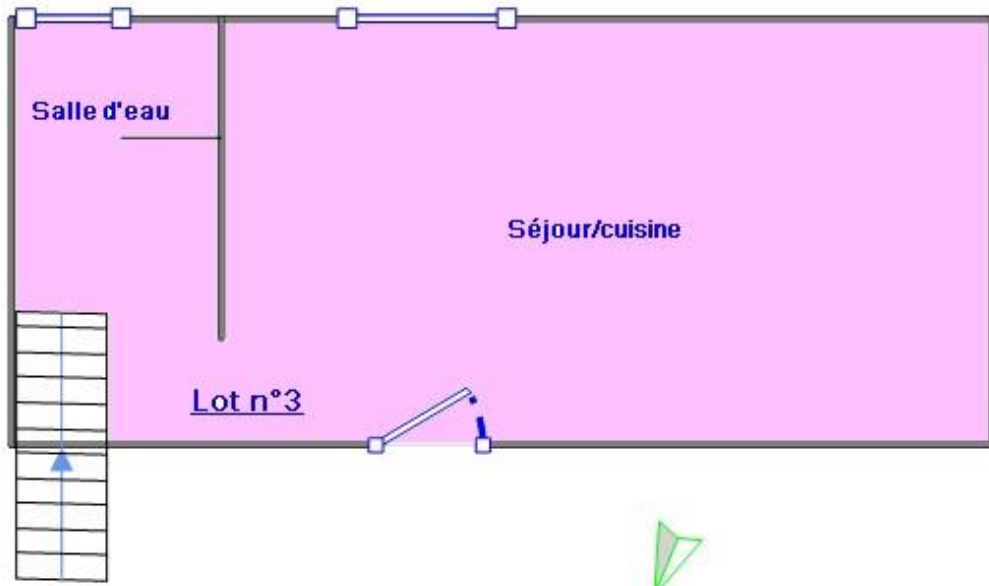
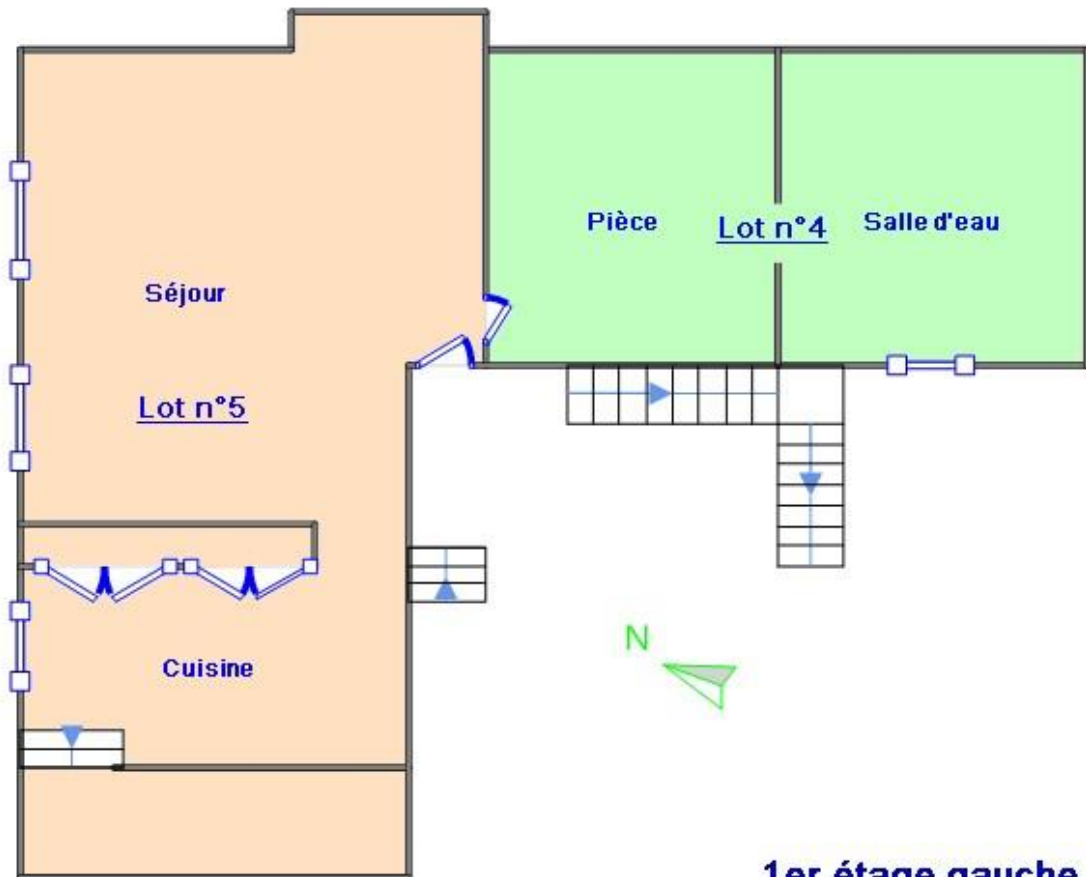
Croquis de principe

1er étage droite

1er étage gauche

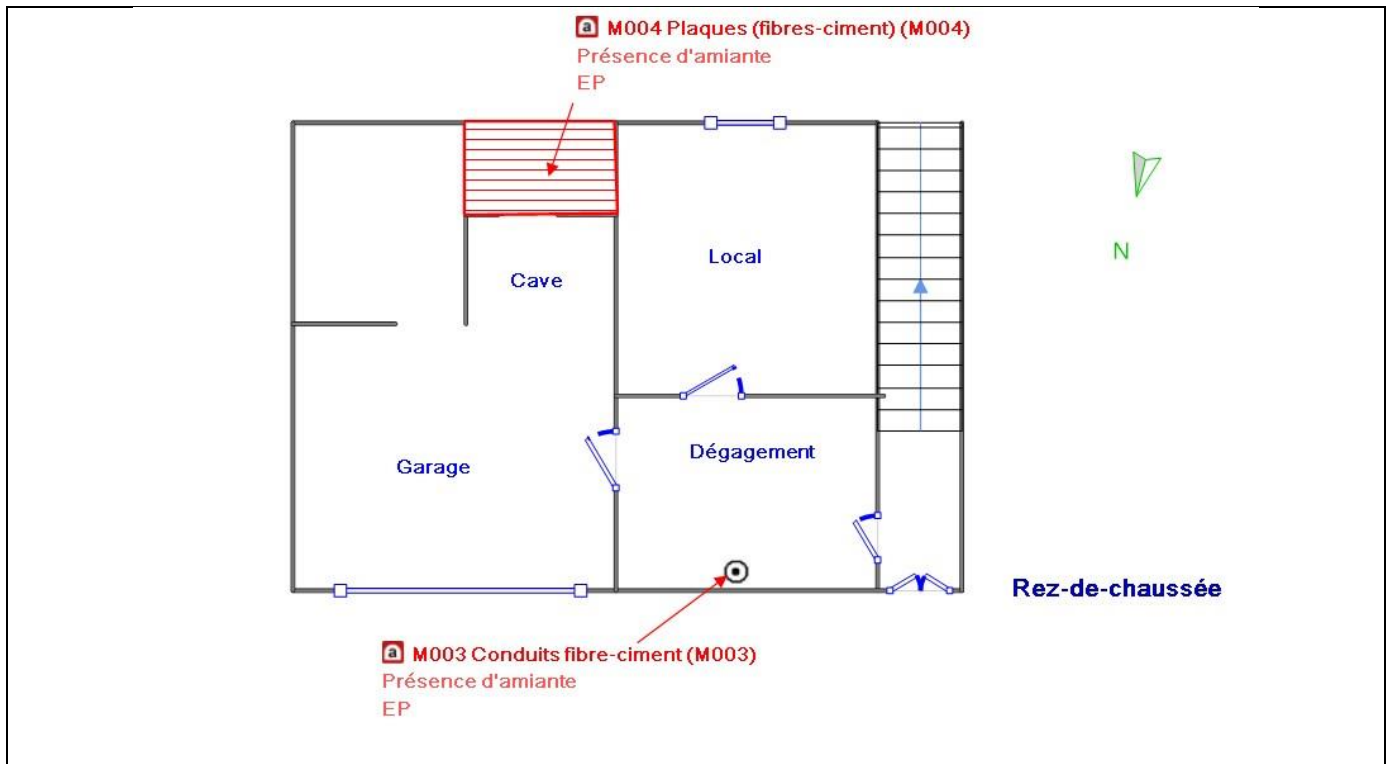
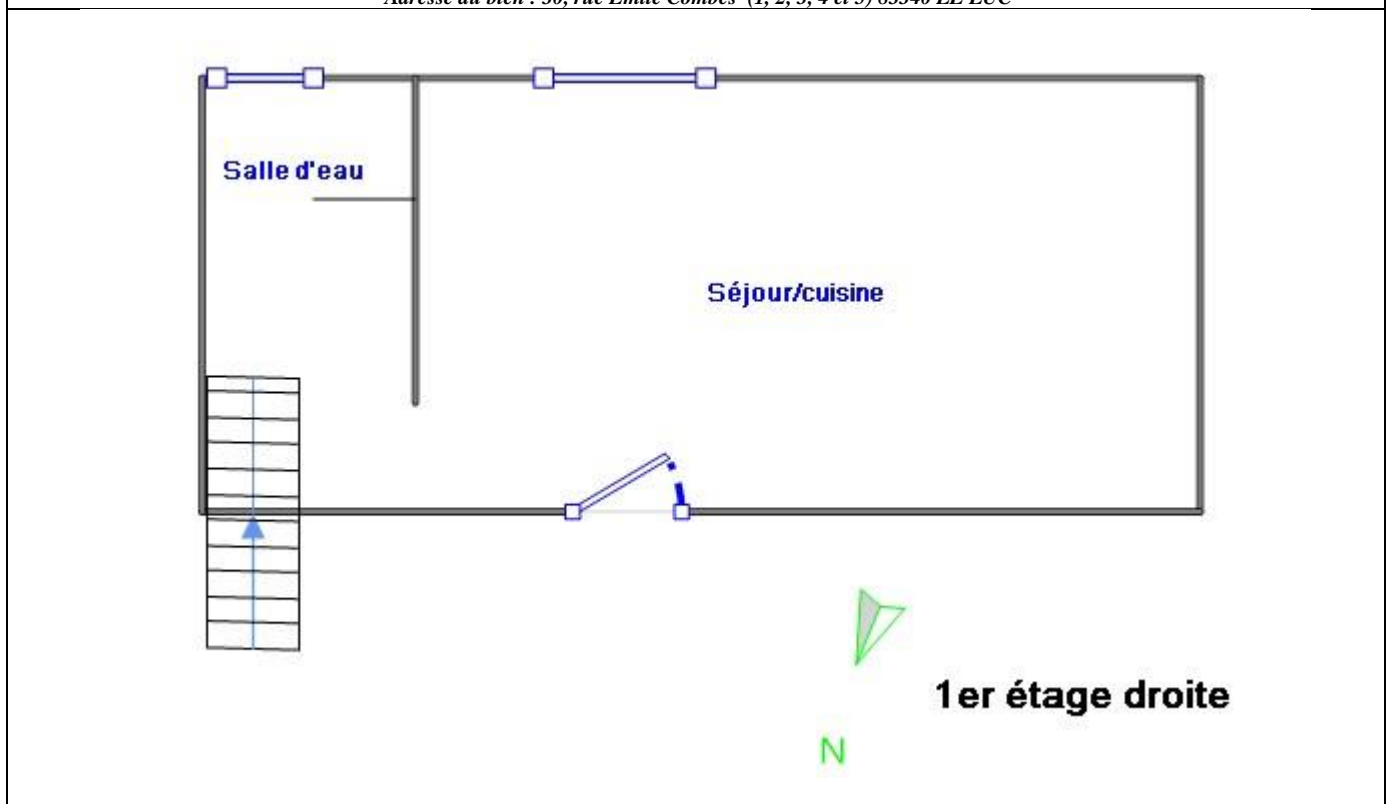
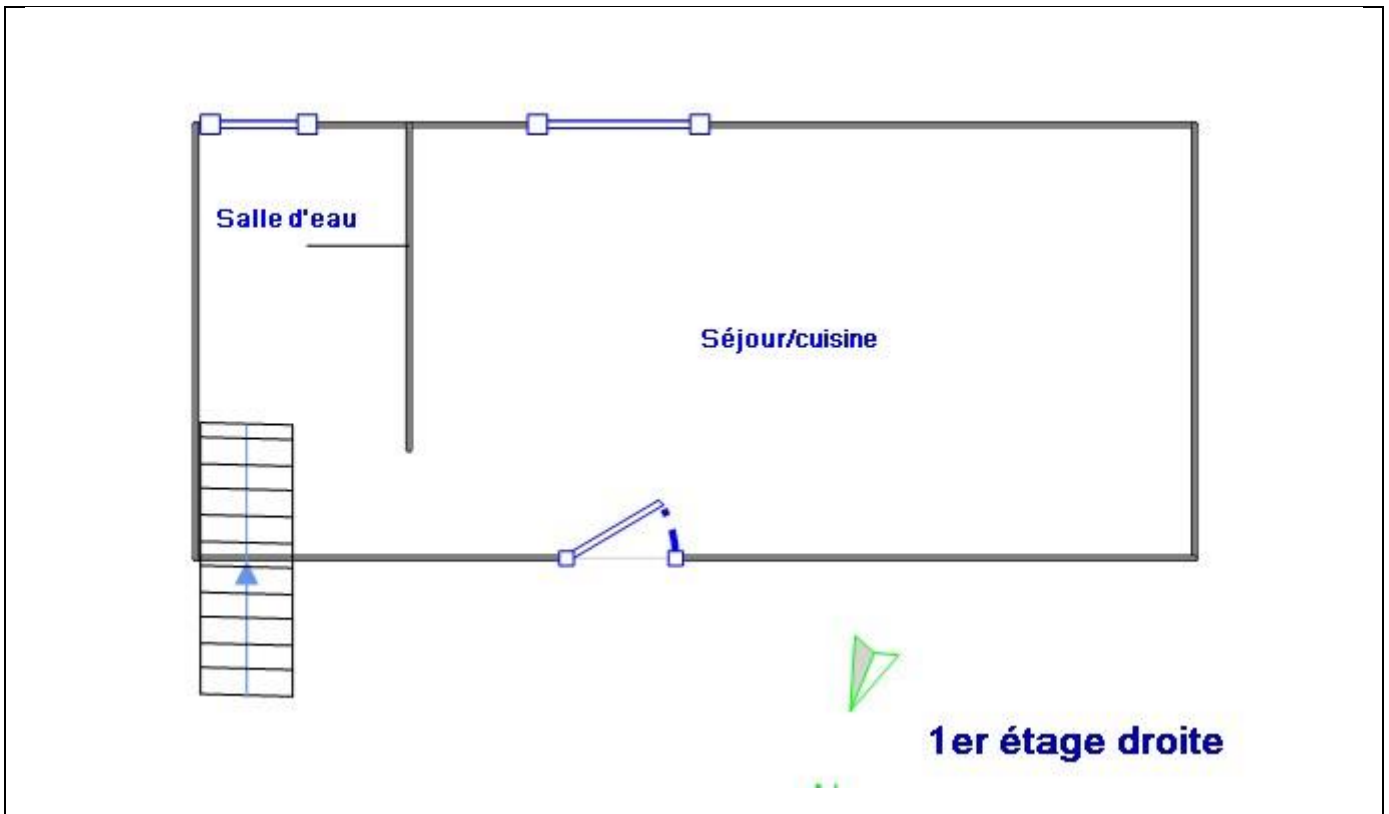
6.1 - Annexe - Schéma de repérage

Planche (croquis) de repérage technique effectué par le cabinet : EXPERT'IMO, auteur : Mohssin TAHIR
Dossier n° 003_06_22 du 08/06/2022
Adresse du bien : 30, rue Emile Combes (1, 2, 3, 4 et 5) 83340 LE LUC

Planche (croquis) de repérage technique effectué par le cabinet : EXPERT'IMO, auteur : Mohssin TAHIR
 Dossier n° 003_06_22 du 08/06/2022
 Adresse du bien : 30, rue Emile Combes (1, 2, 3, 4 et 5) 83340 LE LUC

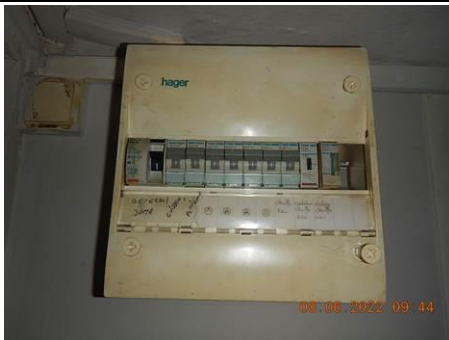
Photo Ph001

Libellé de l'anomalie : B7.3 a L'Enveloppe d'au moins un matériel est manquante ou détériorée.

Remarques : tableau électrique avec caches de protection manquants. Présence de matériel électrique en place dont l'enveloppe présente des détériorations. ; Faire intervenir un électricien qualifié afin de remplacer les matériels présentant des détériorations (1er étage - Séjour/cuisine 1er étage - Séjour/cuisine)

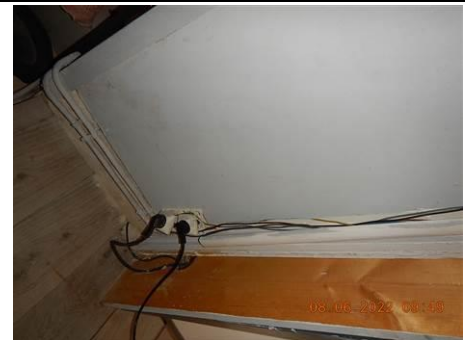
Photo Ph001

Libellé de l'anomalie : B7.3 a L'Enveloppe d'au moins un matériel est manquante ou détériorée.

Remarques : tableau électrique avec caches de protection manquants. Présence de matériel électrique en place dont l'enveloppe présente des détériorations. ; Faire intervenir un électricien qualifié afin de remplacer les matériels présentant des détériorations (1er étage - Séjour/cuisine 1er étage - Séjour/cuisine)

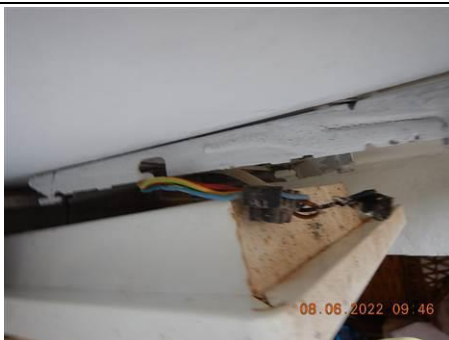
Photo Ph003

Libellé de l'anomalie : B7.3 d L'installation électrique comporte au moins une connexion avec une partie active nue sous tension accessible.

Remarques : Présence de borne de connexion de type "domino" présentant des parties actives nues sous tension ; Envisager l'installation des bornes dans des boîtes ou des plinthes. (1er étage - Séjour/cuisine)

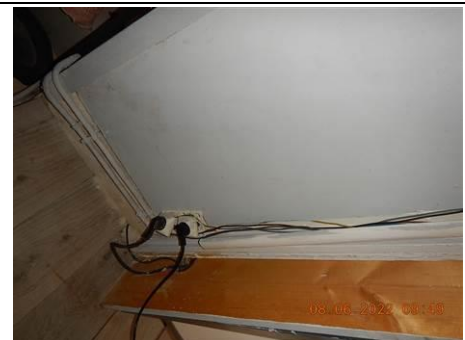
Photo Ph002

Libellé de l'anomalie : B8.3 e Au moins un conducteur isolé n'est pas placé sur toute sa longueur dans un conduit, une goulotte ou une plinthe ou une huisserie, en matière isolante ou métallique, jusqu'à sa pénétration dans le matériel électrique qu'il alimente.

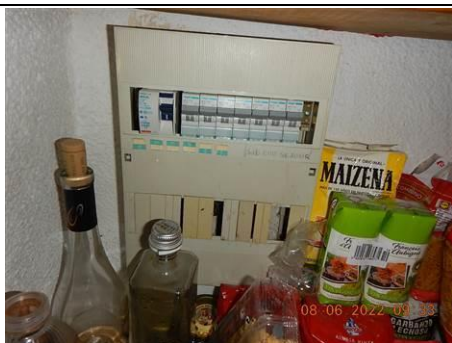
Photo Ph001

Libellé de l'anomalie : B7.3 a L'Enveloppe d'au moins un matériel est manquante ou détériorée.

Remarques : Tableau électrique avec caches de protection manquants. ;
Faire intervenir un électricien qualifié afin de remplacer les matériels présentant des détériorations (1er étage - Séjour/cuisine 1er étage - Salle d'eau)

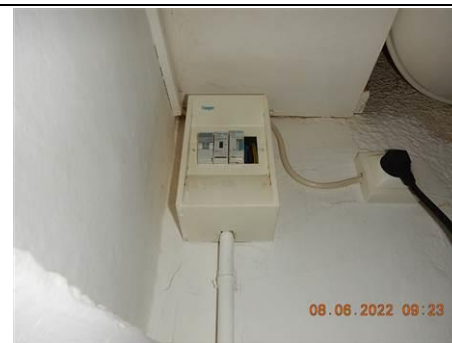
Photo Ph001

Libellé de l'anomalie : B7.3 a L'Enveloppe d'au moins un matériel est manquante ou détériorée.

Remarques : Tableau électrique avec caches de protection manquants. ;
Faire intervenir un électricien qualifié afin de remplacer les matériels présentant des détériorations (1er étage - Séjour/cuisine 1er étage - Salle d'eau)

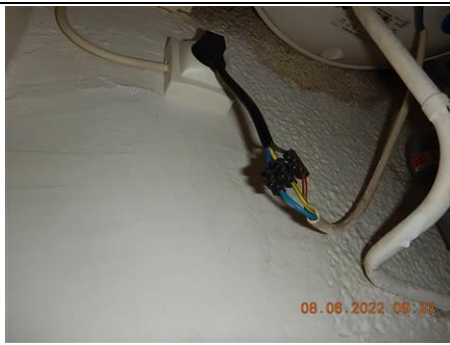
Photo Ph002

Libellé de l'anomalie : B8.3 e Au moins un conducteur isolé n'est pas placé sur toute sa longueur dans un conduit, une goulotte ou une plinthe ou une huisserie, en matière isolante ou métallique, jusqu'à sa pénétration dans le matériel électrique qu'il alimente.

Remarques : Présence de conducteurs électriques non protégés mécaniquement ; Faire intervenir un électricien qualifié afin d'installer des protections mécanique sur les conducteurs non protégés (1er étage - Salle d'eau)

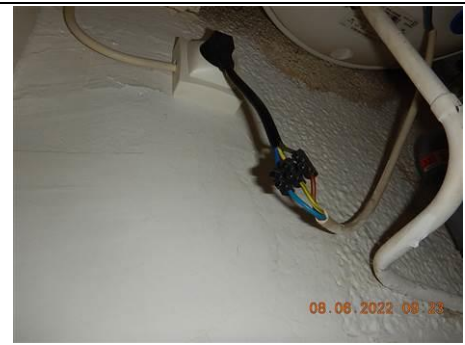
Photo Ph003

Libellé de l'anomalie : B7.3 d L'installation électrique comporte au moins une connexion avec une partie active nue sous tension accessible.
